Sicherheitskonzept für das Rechenzentrum des Wirtschaftswissenschaftlichen Zentrums an der Technischen Hochschule Brandenburg

Semesterarbeit

Fachbereichs Wirtschaft der
Technische Hochschule Brandenburg

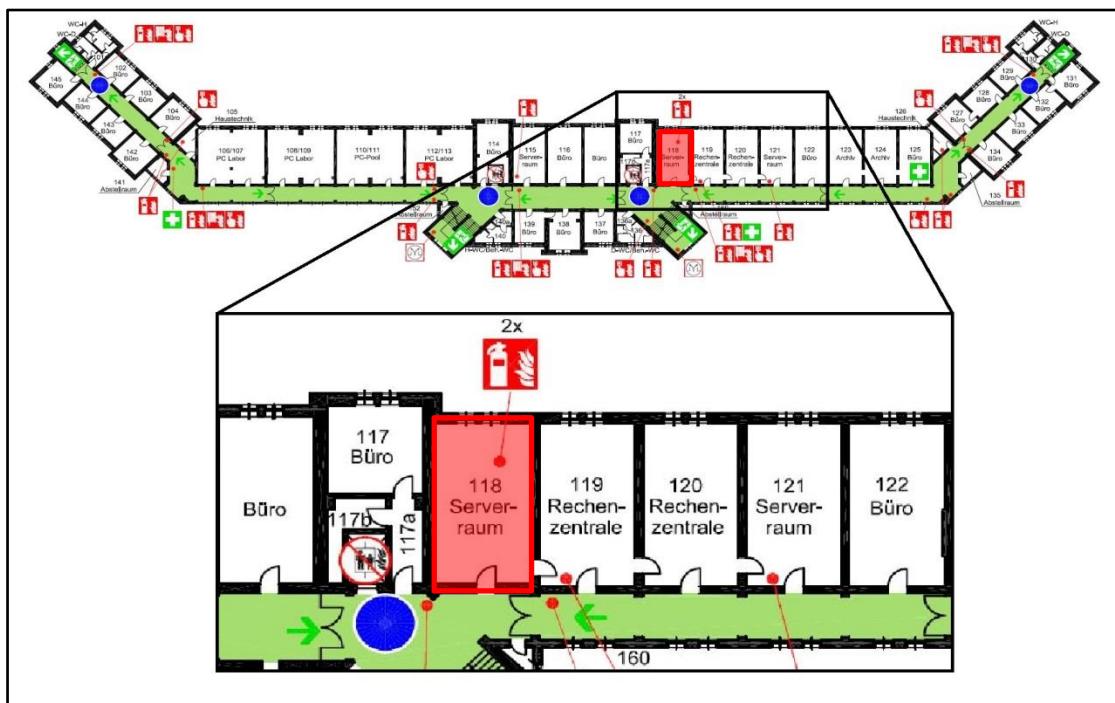
Abbildung 1: Lage des Rechenzentrums anhand eines Ausschnitts aus der BSO Teil A, ohne Legende.

ABBILDUNG 1 zeigt auf, wo genau sich das Rechenzentrum auf dem Stockwerk befindet. Es ist auch deutlich zu sehen, dass das Rechenzentrum relativ klein ist und nur aus einem Raum besteht (zzgl. einer ausgelagerten unterbrechungsfreien Stromversorgung [USV] weshalb die Terminologie als Rechenzentrum zutreffen dürfte). Die anliegenden, als Rechenzentrale ausgeschriebenen Räumlichkeiten sind dabei im Grunde ganz normale Büros. Der Lageplan zeigt noch einmal deutlich, dass das Rechenzentrum improvisierend in das bestehende Gebäude eingegliedert wurde und es sich um keine, eigens für die Verwendung als ein Rechenzentrum errichtete Räumlichkeit handelt.

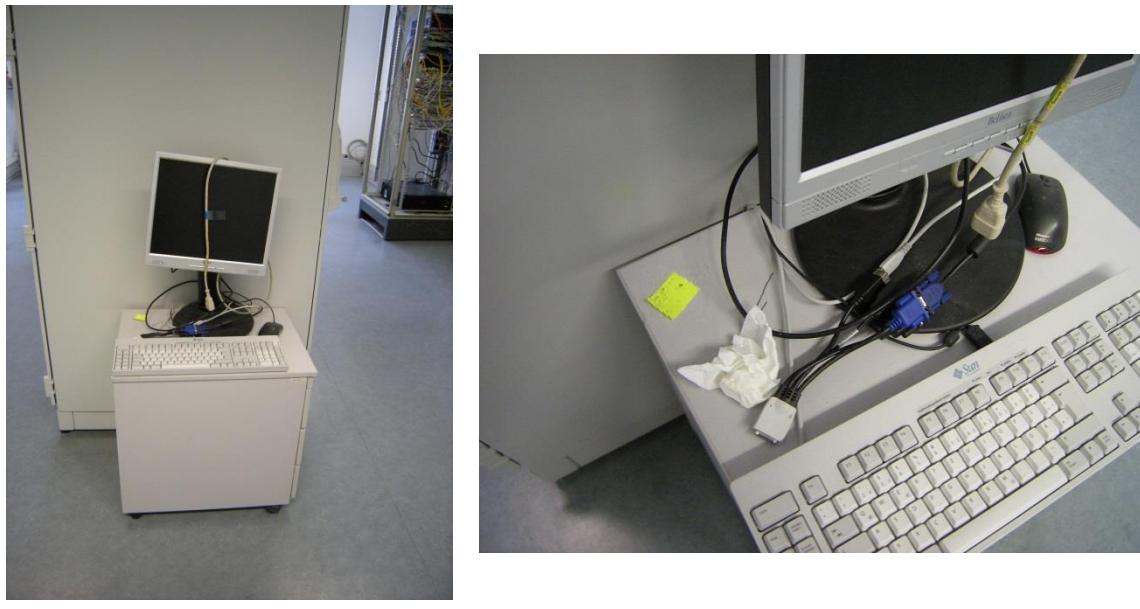
Die Racks innerhalb des Rechenzentrums sind alle, bis auf den separat stehenden Rack verschlossen. Die Schlüssel für die Racks werden dabei im Schloss gelassen, sodass der Zugang zu den Servern ohne Probleme besteht. Dies soll vor allem die Arbeit an den Servern erleichtern, zumal nur autorisierte Personen Zugriff zum Rechenzentrum haben.

Abbildung 4: (a) Rollcontainer neben den Racks; (b) Notizzettel auf dem Rollcontainer (eigene Darstellung, 2017).

Für die temporäre Arbeit an den Servern im Rechenzentrum steht ein Rollcontainer zur Verfügung, auf dem unter anderem ein Monitor und eine Tastatur bereit liegen (SIEHE ABBILDUNG 4). Daneben finden sich auch Notizzettel mit Netzwerkadressen und anderen Informationen. Der Rollcontainer selbst ist wie die Racks unverschlossen.

Die Implementierung eines einheitlichen elektronischen Zutrittskontrollsystems (*M2.01*) wäre wünschenswert, im Rahmen der Möglichkeiten und finanziellen Mitteln der Hochschule jedoch nur bedingt umsetzbar. Da allerdings an einheitlichen, elektronischen Zugangssystemen bereits gearbeitet wird, bzw. dies in anderen Gebäuden der *THB* bereits umgesetzt werden, könnte die Implementierung auch auf das *WWZ* ausgeweitet werden.

Unabhängig eines Zutrittskontrollsystems sollte eine Berechtigungsverwaltung eingeführt werden (*M2.02*). Die bisher recht legere Handhabung der Schlüsselvergabe (besonders innerhalb der IT-Verwaltung) sollte strukturierter und geregelter werden. Es sollten Rollen vergeben werden und Regeln definiert, die den Zutritt zum Rechenzentrum und den Servern regeln.

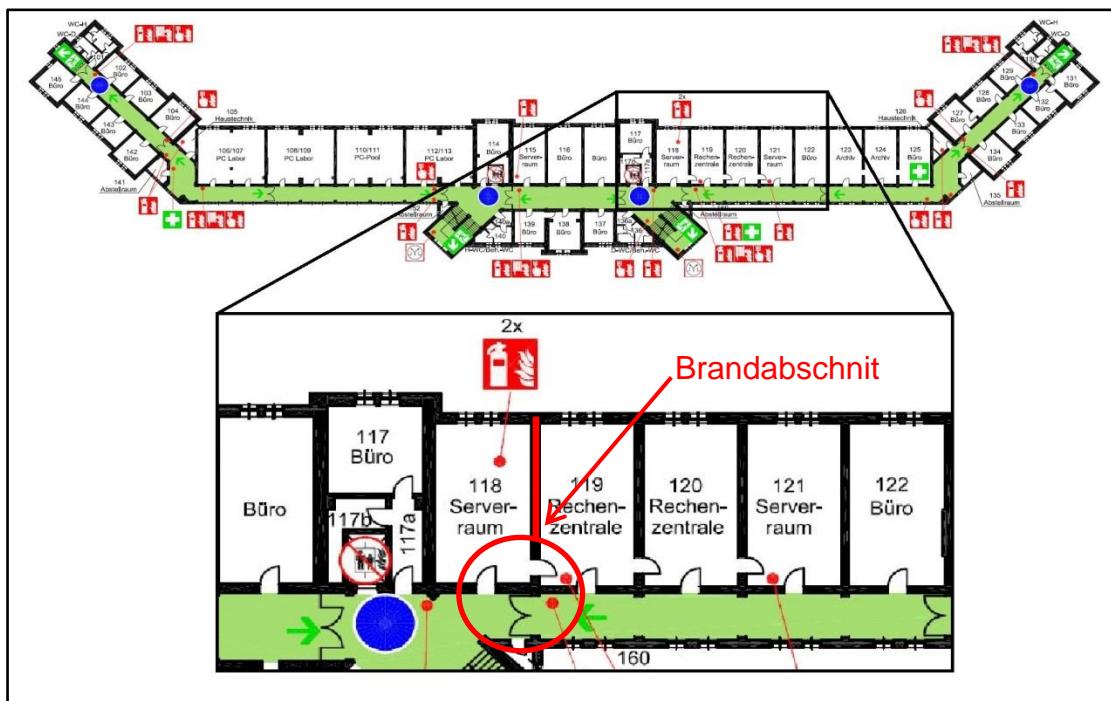
Abbildung 5: Brandabschnitt zwischen Rechenzentrum und Büroräume (BSO Teil A, 2017).

Auch Maßnahmen im Bereich baulicher Brandschutz sind aufgrund besonderen Bestimmungen nicht umgesetzt worden. So bestehen die Decke und Böden aus Holz. Zwar wurden in den Fluren Brandabschnitte gebildet, es ist aber anzunehmen, dass die Widerstandsfähigkeit der angrenzenden Wände diese Brandabschnitte nicht unterstützen. Dies ist vor allem mit Blick auf die *ABBILDUNG 6* von Bedeutung. Hier ist zu sehen, dass zwischen dem Rack in dem sich die Switches und Patchkabel befinden und der Wand nur wenige Zentimeter Platz sind (a). Auf der anderen Seite der Wand befindet sich ein Büro mit relativ hoher Brandlast (b). Es ist anzunehmen, dass obwohl es sich um eine Unterteilung zweier Brandabschnitte handelt (*SIEHE ABBILDUNG 5*), die Wand keine besonderen feuerhemmenden oder feuerbeständigen Eigenschaften besitzt. Selbst wenn eine Feuerwiderstandsfähigkeit gegeben wäre, so könnte die Hitze, die bei einem Brand im anliegenden Büro entstehen könnte, die Geräte nahe der Wand beschädigen. Auch die Türe zum Nebenraum ist im Gegensatz zur Türe die auf den Flur führt keine gekennzeichnete feuerbeständige, noch eine feuerhemmende Türe.

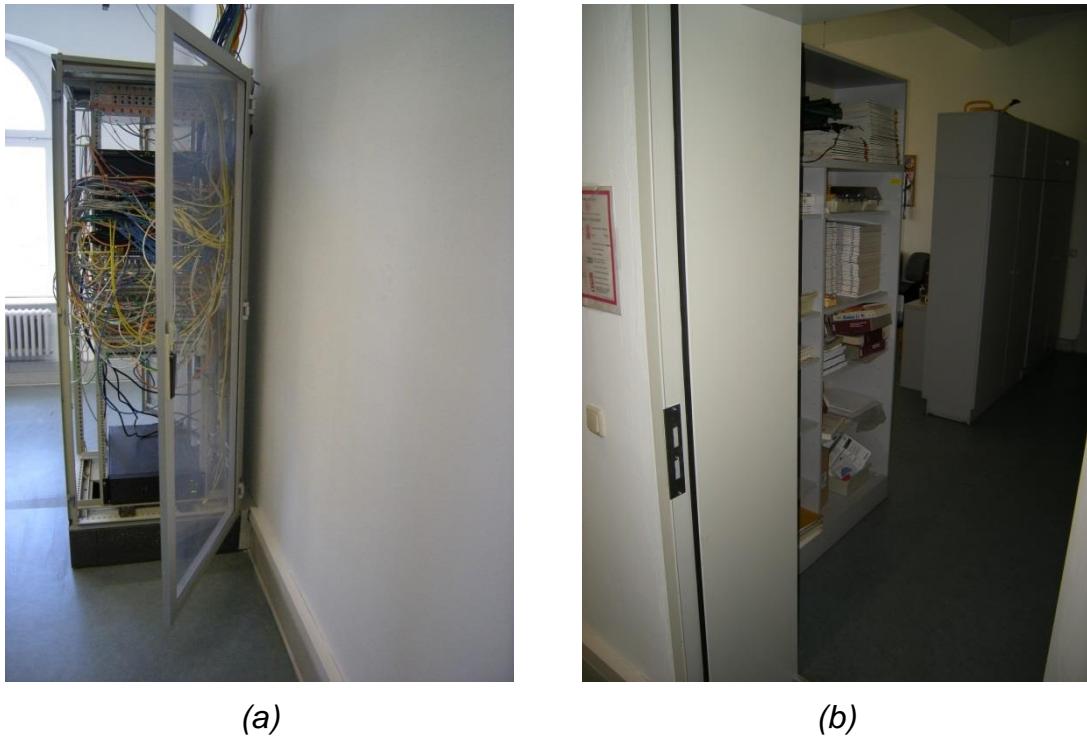
Abbildung 6: (a) Rack mit nur wenig Platz zur Wand; (b) Brandlast auf der anderen Seite der Wand (eigene Darstellung, 2017).

Auch die Lokation der Server bzw. Racks innerhalb des Rechenzentrums wird nur mit relativ hohem Aufwand möglich sein. So wäre abzuschätzen, ob der Rack mit den Switches ggf. ebenfalls in das Rauminnere platziert werden kann, weg von der anliegenden Wand. Hierfür müssten ggf. bauliche Eingriffe stattfinden. Die Maßnahmen sind im beigefügten Maßnahmenkatalog unter *M3.01* und *M3.02* zu finden.

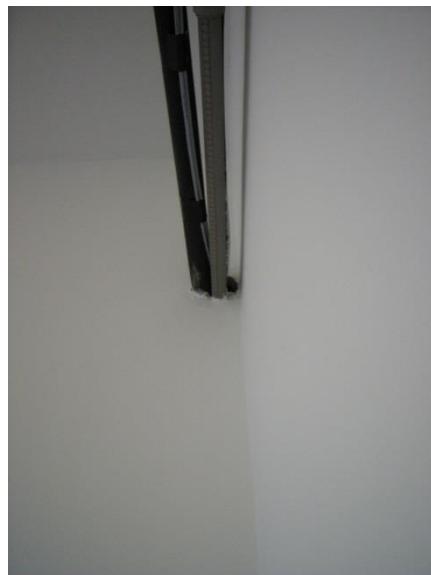
Zwischen den zwei Brandabschnitten verläuft zusätzlich noch ein Kabelschacht (*SIEHE ABBILDUNG 7*). Hier verlaufen einige Rohre, die zur Klimaanlage gehören. Ein Blick auf den Durchbruch in der Wand lässt

vermuten, dass hier keine speziellen abdichtenden und feuerhemmenden Baustoffe eingebracht wurden.

Abbildung 7: Wanddurchbruch vom Rechenzentrum ins anliegende Büro (eigene Darstellung, 2017).

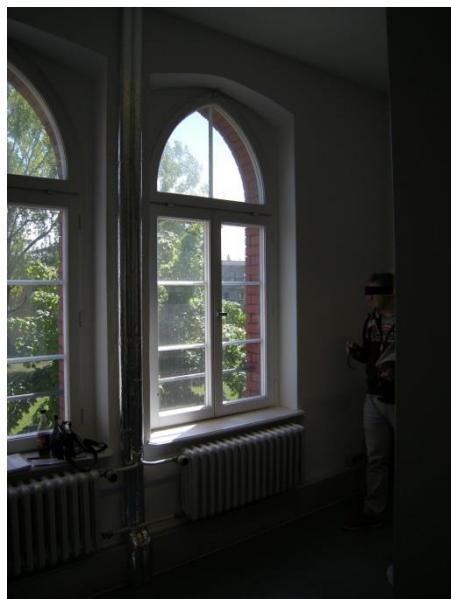
Zur Südseite hin befinden sich zwei normale Fenster im Rechenzentrum (*SIEHE ABBILDUNG 9*). Diese sind unverschlossen und es gibt keine Möglichkeit, die Fenster abzudunkeln. Zwar befinden sich außerhalb des Fensters größere Bäume, die einiges an Sonnenstrahlung abfangen, dennoch ist davon auszugehen, dass hier Wärmestrahlung dazu bei trägt, dass sich der Raum stärker aufheizt.

Abbildung 9: Fenster im Rechenzentrum (eigene Darstellung, 2017).

Lfd.-Nr.	Kategorie	Bewertung				Anmerkungen
		-		+		
R7.03	Lichtschutz		2	1	-2	Das RZ hat zwei relativ große Fensterflächen die jedoch weder innen noch außen einen Lichtschutz aufweisen. Da sich die Fenster an der Nordwand befinden relativiert sich dieser Mangel ein wenig.

Eine Maßnahme zur Reduzierung des Risikos stellt die Installation eines Sicht- bzw. Lichtschutzes dar (*M7.01*). Durch eine einfache Jalousie könnte die Wärmeeinstrahlung bereits reduziert werden. Zwar wäre die Anbringung einer äußeren Jalousie wünschenswert, dies wäre jedoch aufwendiger und evtl. auch kostenintensiver als eine Anbringung im Inneren des Rechenzentrums.

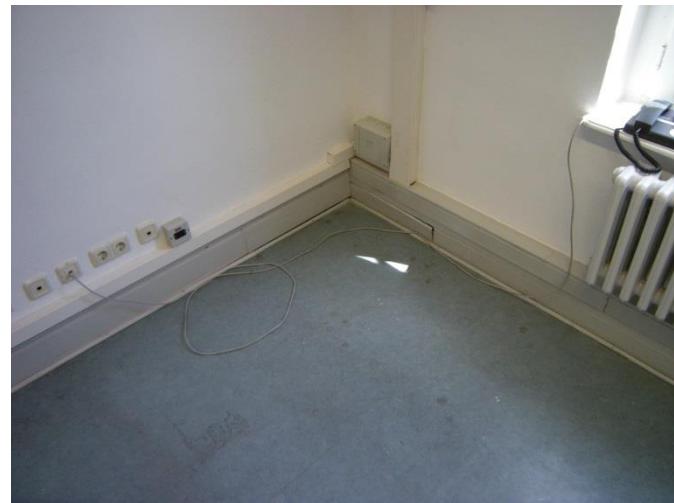
Ein sich auf dem Fenstersims befindliches Telefon kann als mögliche Stolperstelle eine Gefahr für sich im Rechenzentrum befindliche Mitarbeiter bedeuten. Wie in *ABBILDUNG 10* zu sehen verläuft das relativ lange Kabel über dem Fußboden in der Ecke des Raumes. Dies mag eine kleine Gefahr darstellen, ist aber aus Sicht der Arbeitssicherheit durchaus zu beanstanden und durch relativ einfache und kostengünstige Maßnahmen reduzierbar.

Abbildung 10: Telefonkabel verläuft über den Boden des Rechenzentrums (eigene Darstellung, 2017).
